**ZARZĄDZENIE NR 44/2021**  
**WÓJTA GMINY ŚWIERCZE**

**w sprawie wprowadzenia zmian w Gminnej Ewidencji Zabytków dla Gminy Świercze**

## KARTA ADRESOWA ZABYTKU

1. Nazwa  
KAPLICZKA PRZYDROŻNA2. Czas powstania  
I połowa XX w.

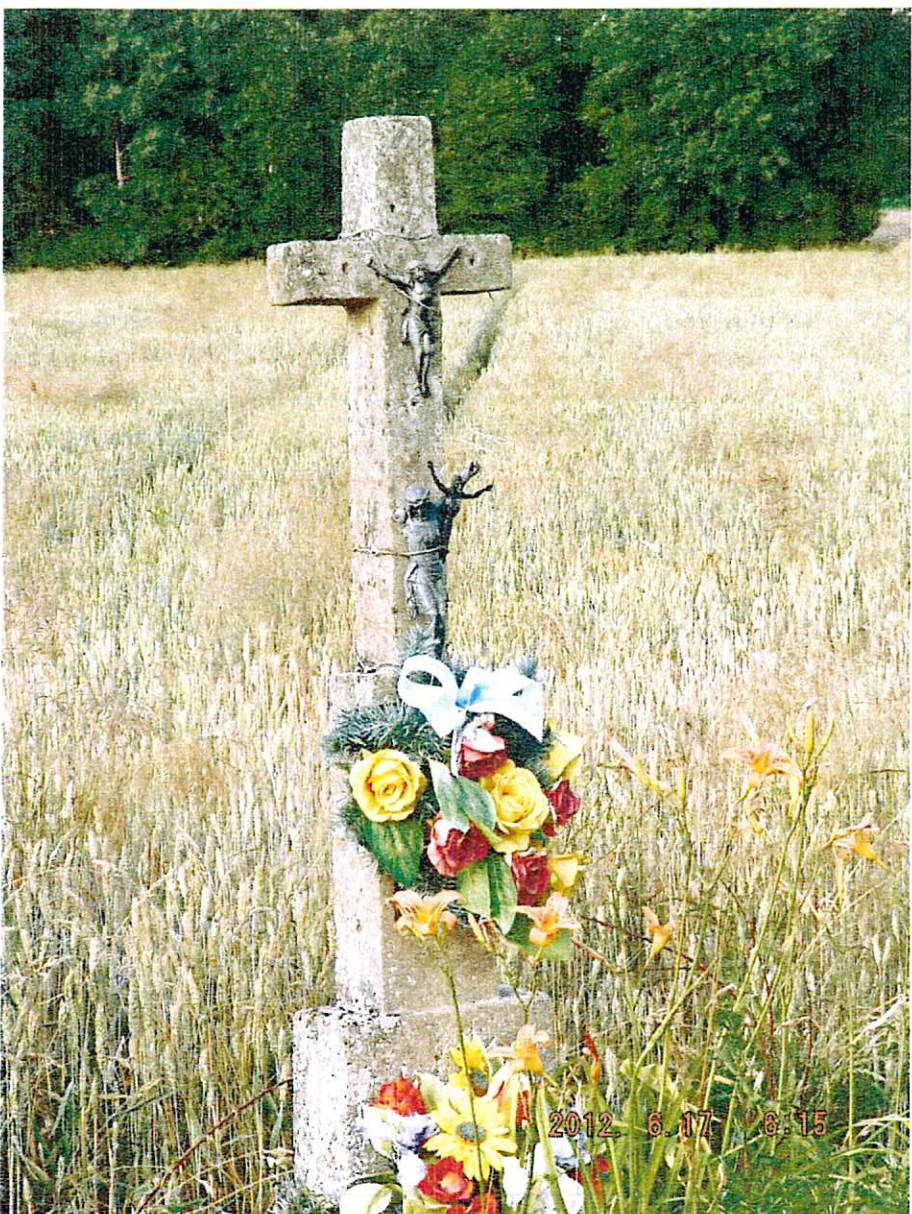
WIDOK OD STRONY ZACHODNIEJ

Figurka przydrożna wykonana z betonu zbrojonego drutem została ustawiona po zakończeniu II wojny światowej na skraju wsi na rozstaju dróg w miejscu krzyża drewnianego, który uległ zniszczeniu podczas działań wojennych. Stanowi istotny element historyczno-architektoniczny wiejskiego krajobrazu.

Stan techniczny zły.

Widoczne ubytki w betonowej konstrukcji. Cokół i krzyż porośnięte porostami. Brak umocowań dla figury Chrystusa.

Wymagane oczyszczenie krzyża, uzupełnienie ubytków betonu oraz przymocowanie figury Chrystusa.
